РЕГИОНАЛНИ ЗАВОД ЗА ЗАШТИТУ СПОМЕНИКА КУЛТУРЕ КОТОР

ЦРКВА СВ. ЈОВАНА, ДУБ
ГОРЊИ ГРБАЉ, КОТОР

*Стање цркве св. Јована после земљотреса 1979.
године. Предузети радови*

Истраживања и анализа грађевине Фазе градње. Презентација

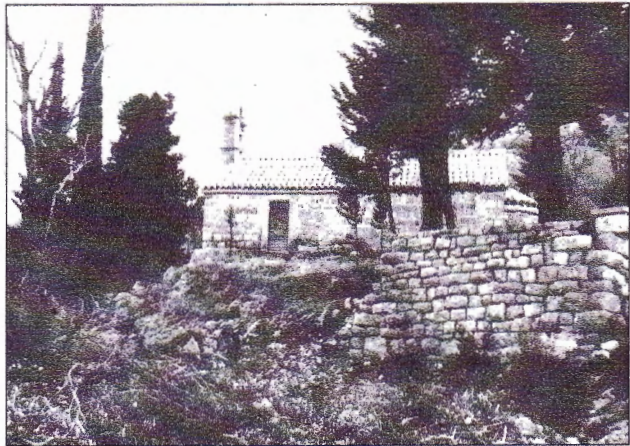
У земљотресу који је погодио Црногорско приморје 15. априла 1979. године, срушен је сјеверни дио потпорног зида на западној страни цркве св. Јована а на осталим дјеловима потпорних зидова оштећења су се јавила у виду пукотина. У исто вријеме растресен је кровни покривач цркве што је изазвало даља оштећења услед продора влаге преко крова. Заједно са стањем опште запуштености изазваним недовољним одржавањем грађевине оштећења изазвана у земљотресу представљала су основу за преузимање послова на санацији оштећења и заштити цркве од даљег пропадања.

Изглед оштећеног дијела
потпорног зида

Оператива Регионалног завода за заштиту споменика културе Котор је у сарадњи са Одбором за обнову цркве св. Јована извела радове на презиђивању потпорних зидова уз потребна статичка ојачања. За реконструкцију потпорног зида на првобитној траси коришћен је камен из срушених партија а за потребне допуне камен сличних карактеристика.

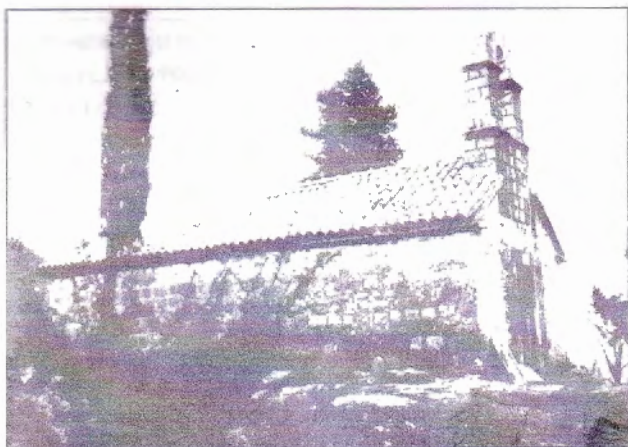
Поглед на цркву са
сјеверозапада
- прије радова

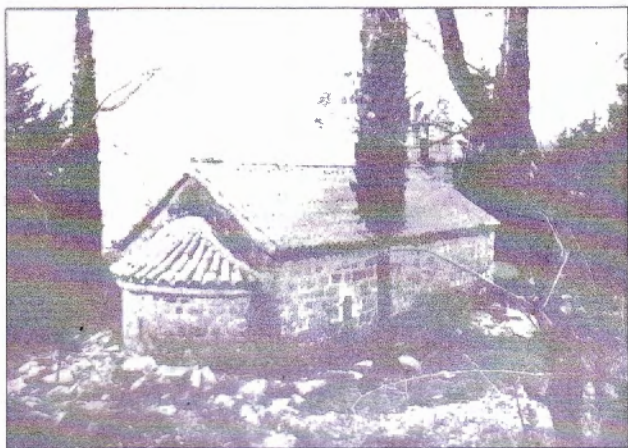
Поглед на цркву са
сјевероистока
- прије радова

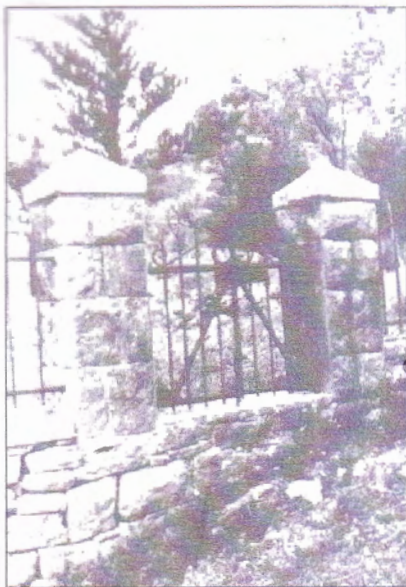
Изглед улазне капије
-прије радова

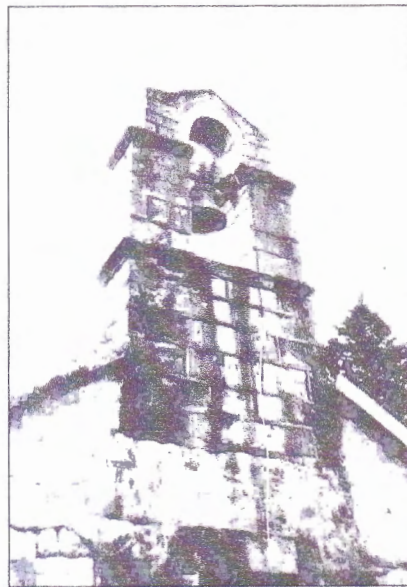
Изглед звоника “на преслицу”
-прије радова

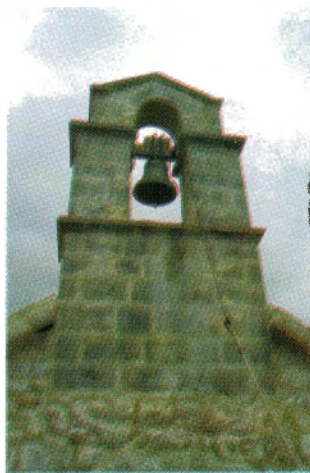
Изглед звоника вна преслицуг
-послије радова

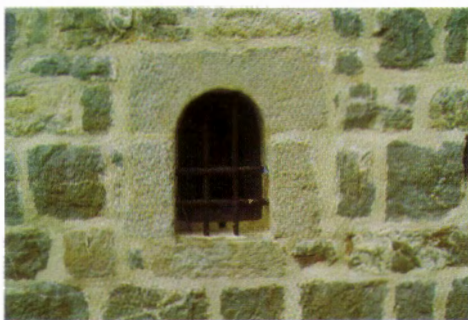
Прозор на јужној фасади
-послије радова

На фасадама су презентовани старији прозори и отвори пушкарница. Фуговањем су наглашене разлике у техници градње између првобитне цркве и млађих фаза градње.

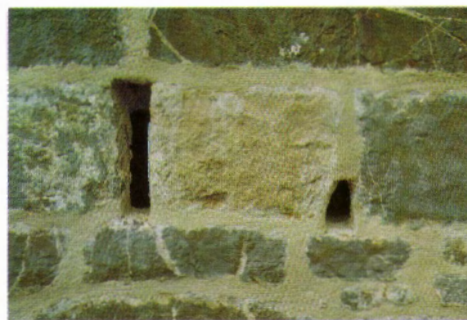
Детаљ јужне фасаде са пушкарницама
-послије радова

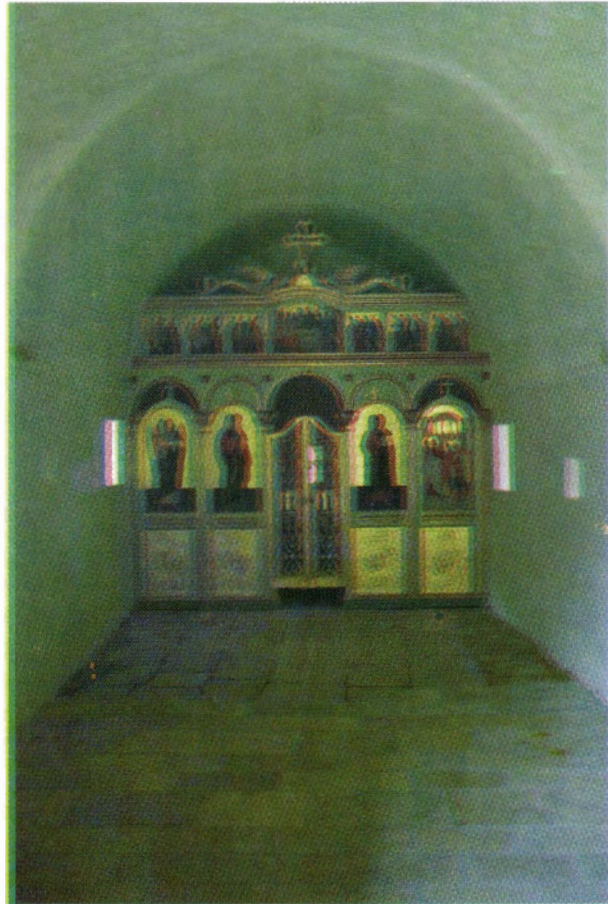
Изглед унутрашњости цркве са иконостасом
-послије радове

Предлог за конзерваторско рестаураторске радове на веома оштећеном иконостасу А. Калиниченка израдила је Јасминка Поповић-Гргуревић. Према овом предлогу Живко Радовић из Подгорице извео је конзерваторско-рестаураторски третман док је осликавање нових престоних икона, крста и икона на дверима урадила Дијана Пешикан, сликар-конзерватор Регионалног завода за заштиту споменика културе Котор.
