# **ЦРКВА СВ. ВАРТОЛОМЕЈА**

## **КРИМОВИЦЕ**

**ЦРКВА СВ. ВАРТОЛОМЕЈА, КРИВОВИЦЕ**

Sanacioni i konzervatorski radovi na a  
 sv. Vatroslav i u krmovici  
 Opis radova, predmjera i predračun

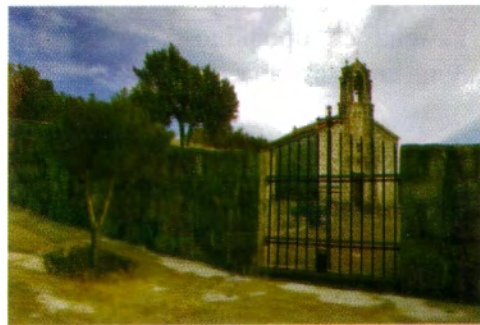
Сл. 2

сухомеђе. Направљена је нова капија поклон Душана С. Масловара (Сл. 2) У источном дијелу порте у току 2004. године завршена је раније започета бистијерна чији је изглед брижљиво уклопљен у околни терен.

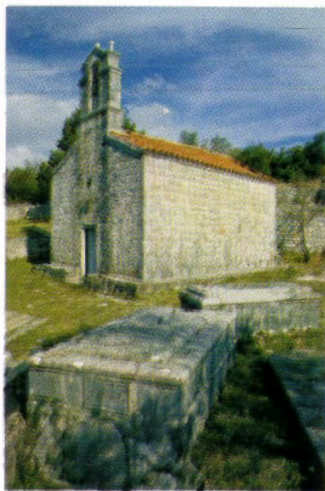
Сл. 3

Испред цркве, према западу, налазе се двије старије гробнице у виду монументалних саркофага (престижне гробнице попа Јова Микијеља и Јова М.

Масловара) и неколико савремених гробница (Сл. 3). Испред саме цркве постоје прастари гробови који нијесу одвојени по братствима.

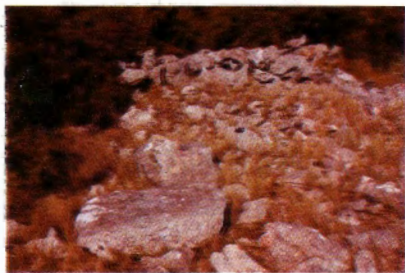
Сл. 7

На значај читавог локалитета упућују, источно од цркве остаци прастаре црквице у којој је на мјесту очувана Св. Трпеза (Сл. 7) То мјесто се зове Крст („На врх Крста“)

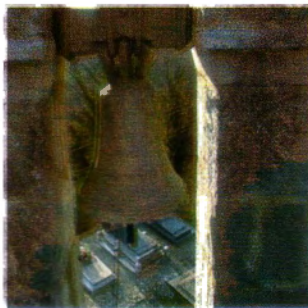
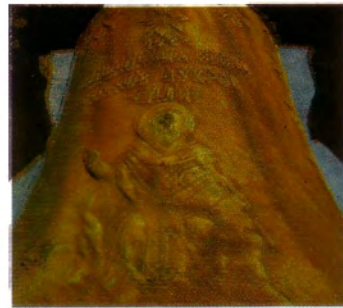
*Сл. 14*

На садашњем звону на цркви стоји урезано ( Сл. 14 и 15)

**Кривошице**  
**Саво Царевић пок. Ника тутор**

**1922**

**Љеваоница звона**  
**Јаков Цукров**  
**Сплит**

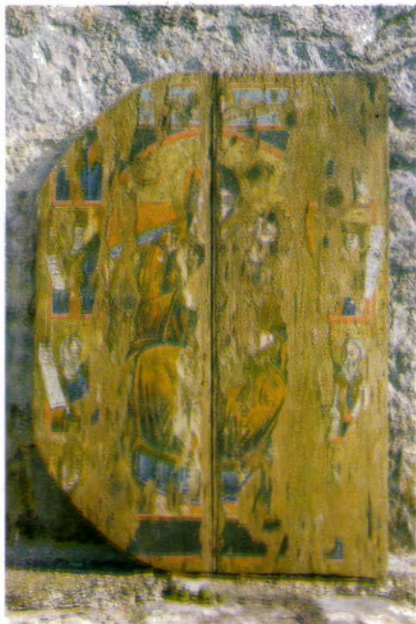
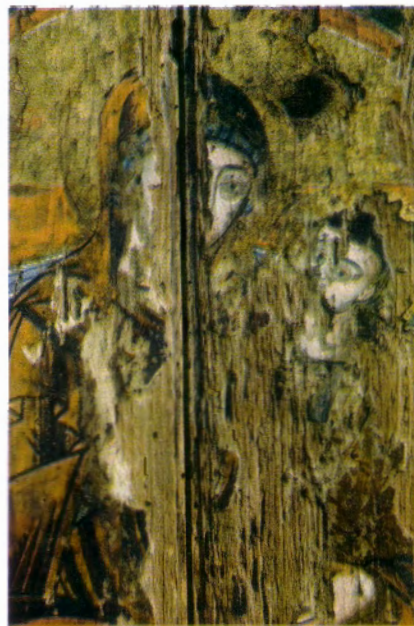
Сл. 16

Богородице, иако јако оштећена, вриједно је откриће Ради се о престоној икони са старог иконостаса прије 1891. године. На икони је представљена Богородица са Христом а са стране шест светитеља (допојасно) који држе свитке у рукама. У центру у горњем дијелу, дик је анђела а у доњем дијелу је текст. Икона је рађена на дасци, темпером. Све иконе са старог иконостаса су нестале а ова се сачувала, јер је била веома поштована и ..... Нема је у попису икона бококаторске иконописне школе и ради се сигурно о икони која може припадати или школи Димитријевић-Рафаиловић, или чак њиховом учитељу, иконописцу Радулу, нашто наводе карактеристични детаљи сцене са светитељима. Истраживања на овој икони тек престоје и она ће значајно проширити сазнања о цркви(Сл. 16 и 17).

Током радова на санацији цркве 1995. године откривена је веома оштећена икона Богородице са горње стране часне трпезе лицем окренута према њеној површини. У исто вријеме, у насипу са сјеверноисточне стране цркве приликом уређења терена, откривен је напрели крст ливен у бронзи, (17 -18. вијек) као и оков иконе Св. Стефана (Сл. 19). Послије спроведене конзервације новооткривена икона Богородице, бронзани крст и оков изложени су у простору цркве. Икона

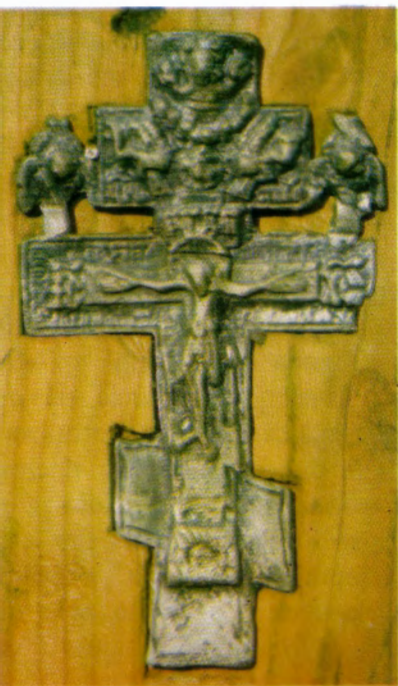
Сл. 18

Пронађени крст по свом облику припада типу руског крста. Коси крак разапетог Христа са подигнутом лијевом страном у односу на спуштени дио, симболично представља два разбојника који су била разапети истог са Христом. Један од њих се покајао, па лијеви крак симболизује њега а крак симболизује онога који се није покајао. Испод ногу Христа стављено је брдо Голгота на коме је разапет Христ. Изнад њега је голуб који ставља дух свети, а на врху, изнад облака је Господ Бог. На горњем краку су анђели који лете ка Христу. Испод лијевог анђела стоји ЦАР а испод десног написано је СЛАВА, што се односи на Христа. Са леве страна горњег крака налазе се небеска бића са три пара крила. Крст је издатио из 17. вијека и досад се није наилазило на сличне примјере (Сл. 18)
